## **IL TERMOUTILIZZATORE DI BRESCIA**

23 Agosto 2012

Evento del 8 Agosto 2012

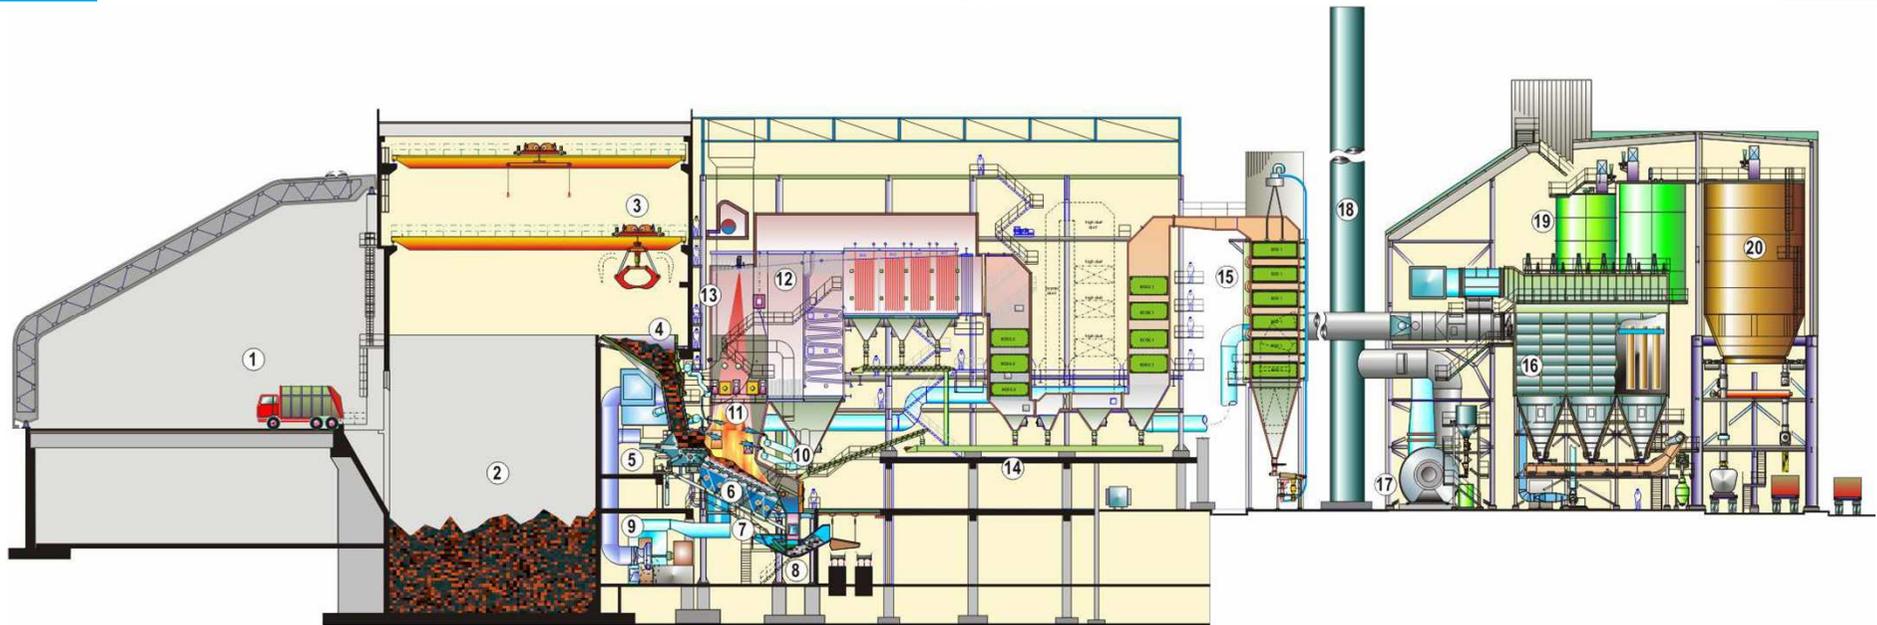
(The waste to energy plant of Brescia)

| 1. Piazzale scarico automezzi | 11. Camera di combustione |
| 2. Vasca raccolta rifiuti | 12. Caldaia |
| 3. Carriponte RSU | 13. SNCR |
| 4. Tramoggia di carico | 14. Trasporto ceneri |
| 5. Spintori di carico | 15. Economizzatore |
| 6. Griglia | 16. Filtro a maniche |
| 7. Scarico sottogriglia | 17. Ventilatore fumi |
| 8. Scarico scorie | 18. Camino |
| 9. Ventilatore aria primaria | 19. Sili reagenti |
| 10. Aria secondaria | 20. Silo ceneri |

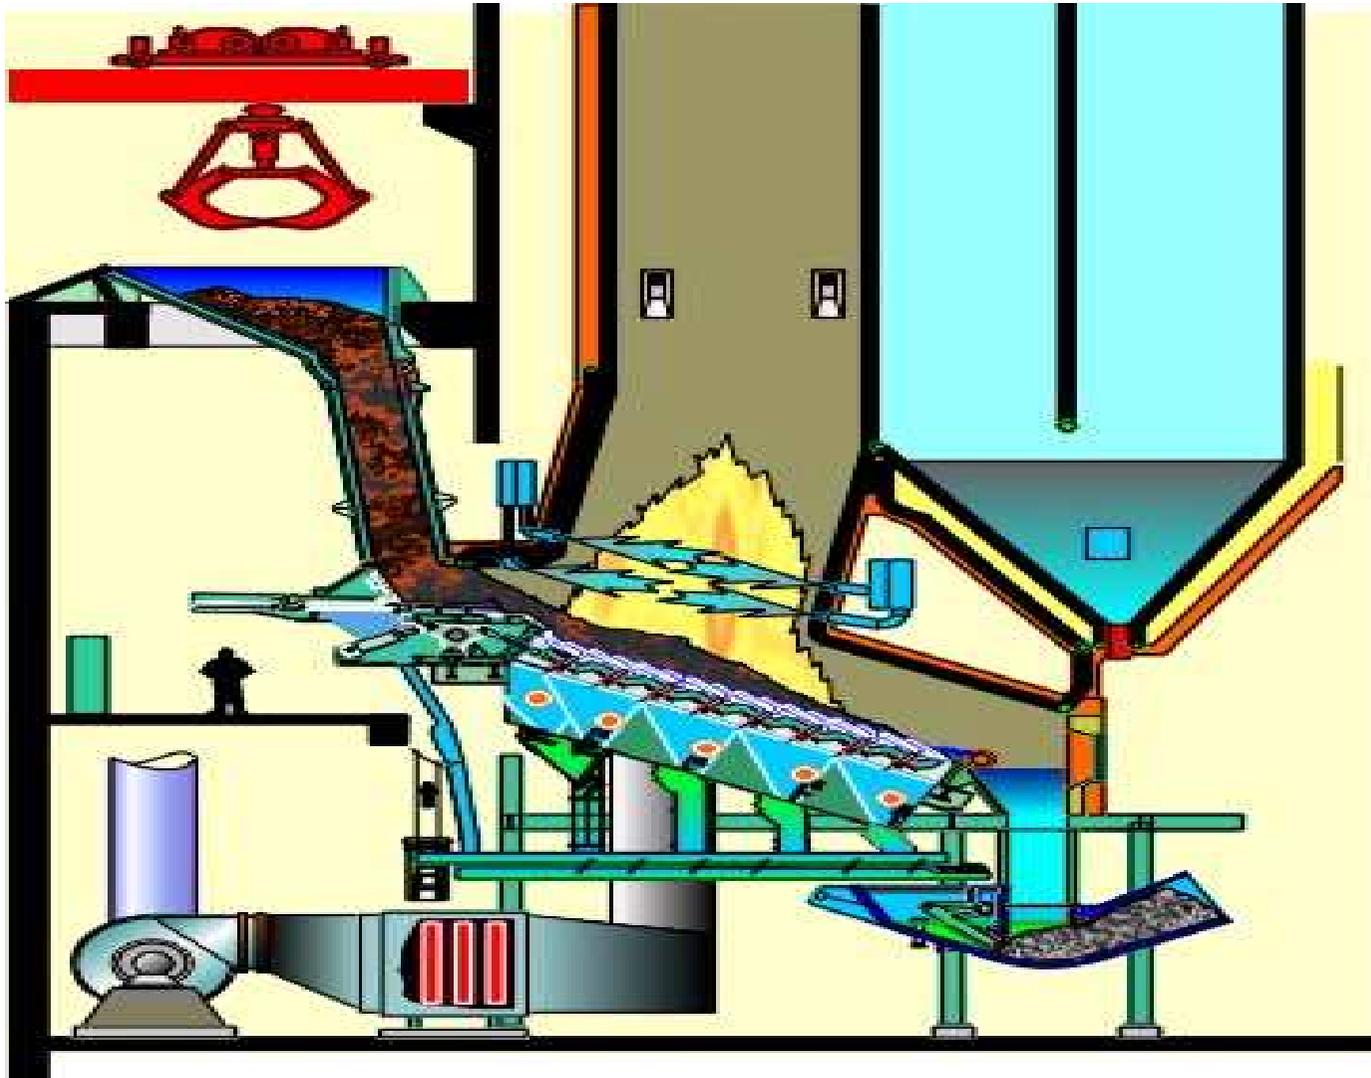
## sezione del sistema di combustione

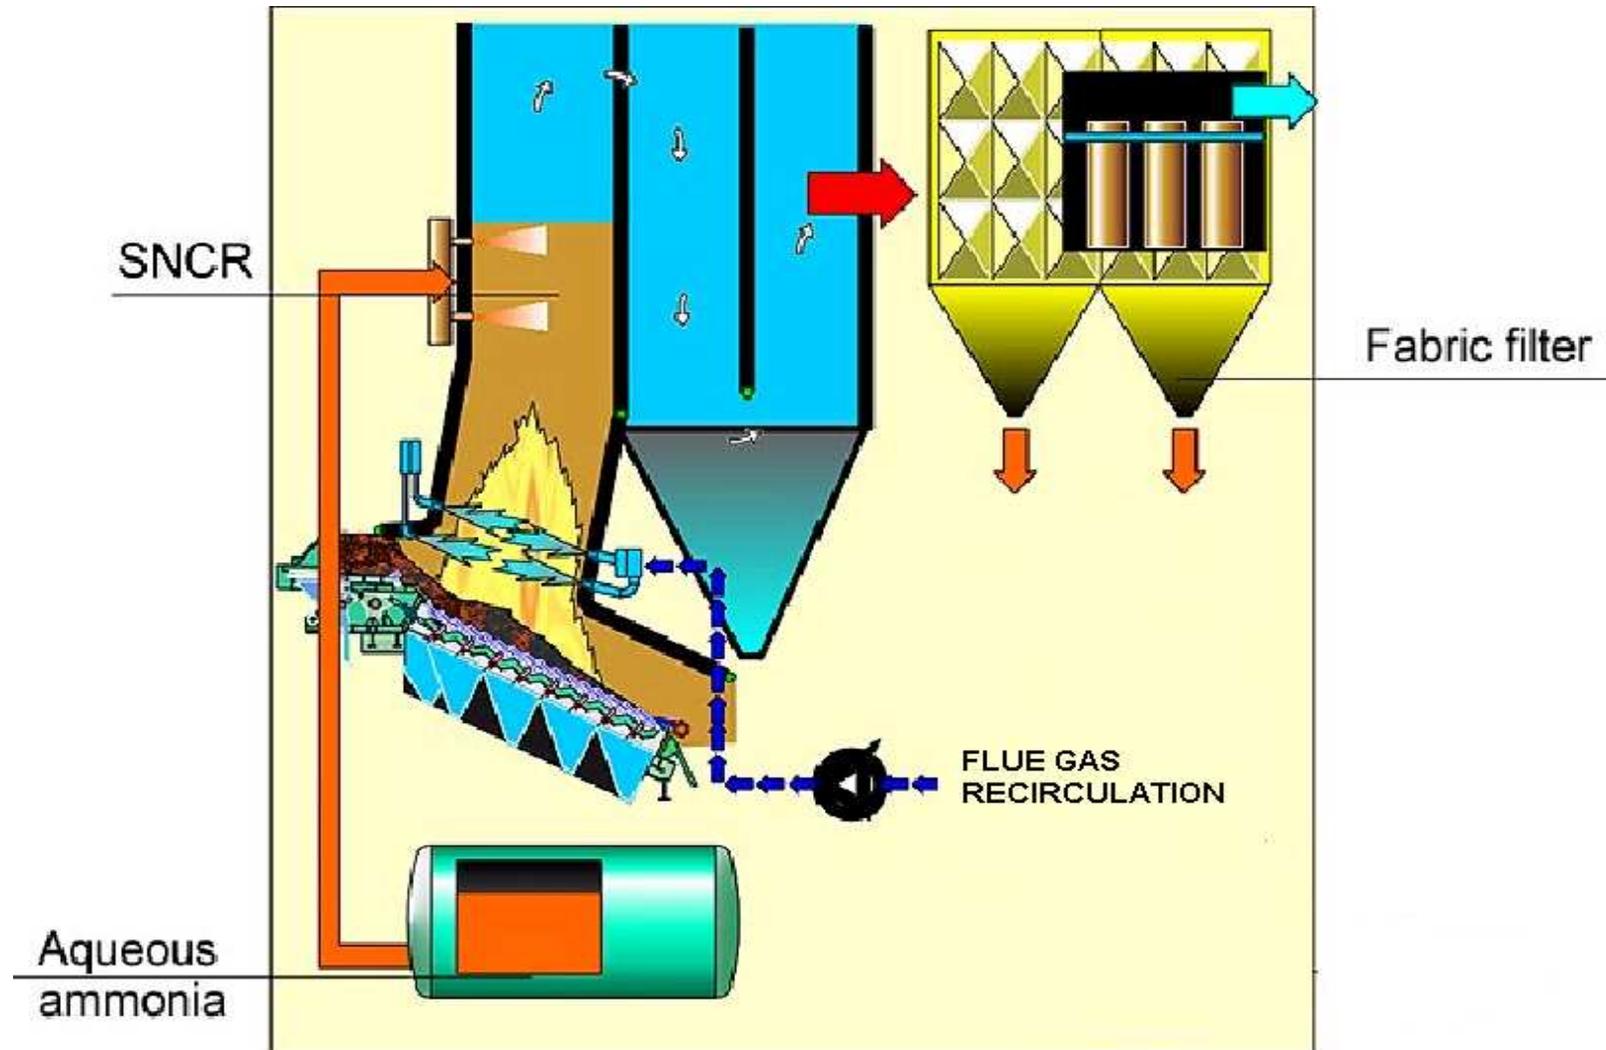
## sistema denox SNCR

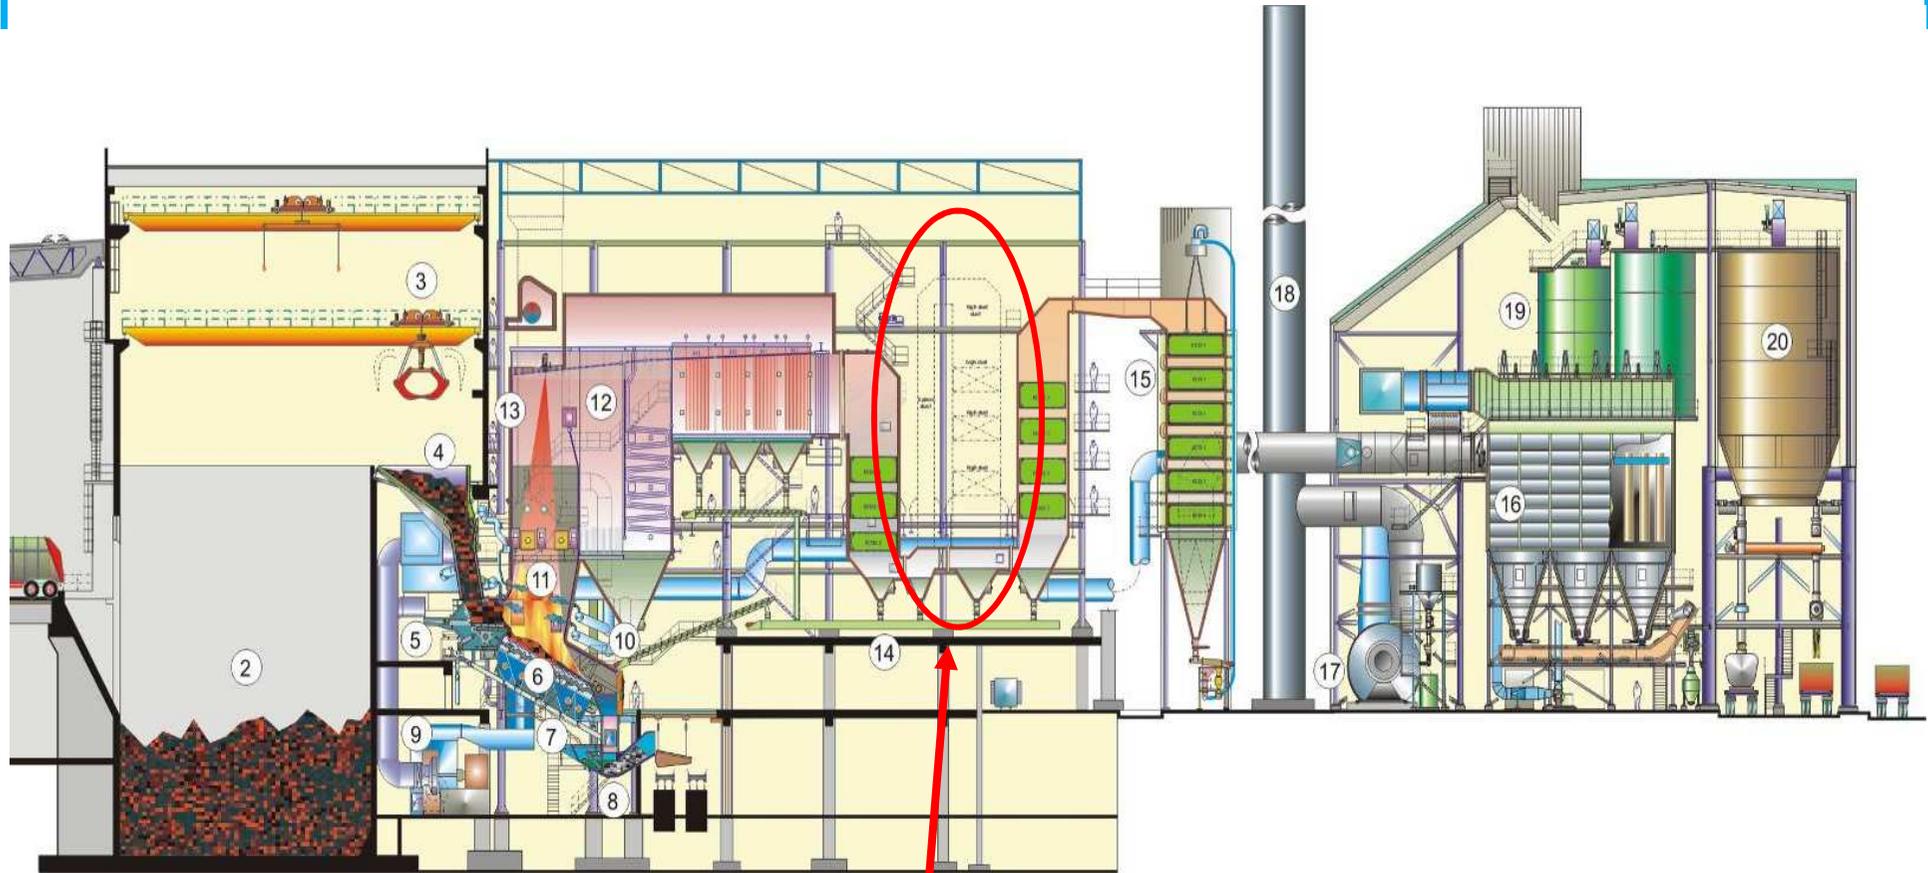
**HIGH DUST SCR LOCATION**

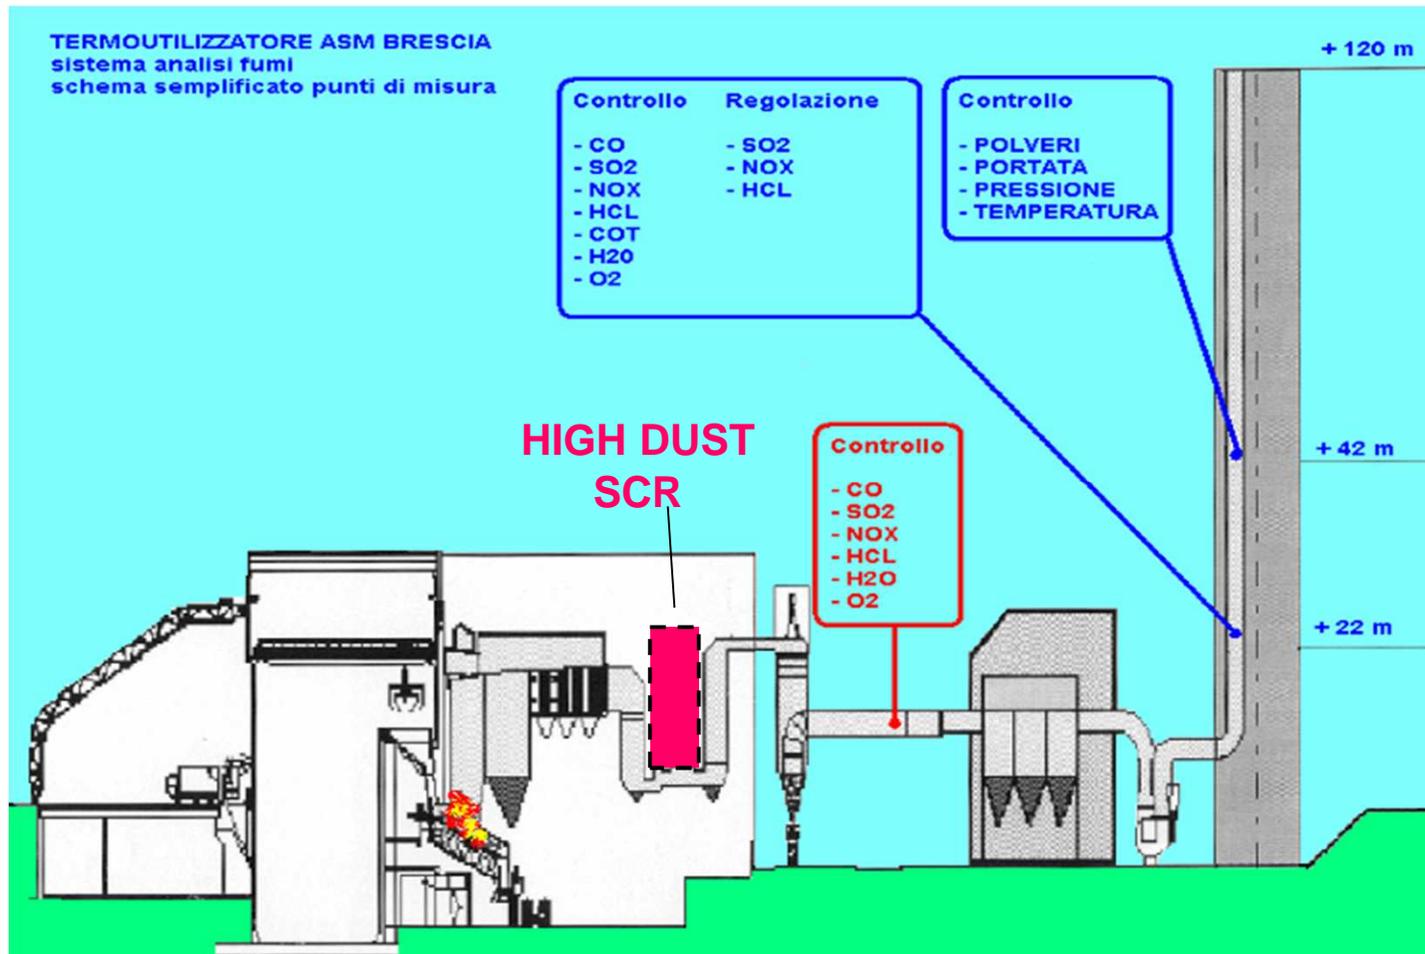
## sistema di monitoraggio emissioni in continuo
